# Lexmark C750

## Beseitigen von Papierstaus

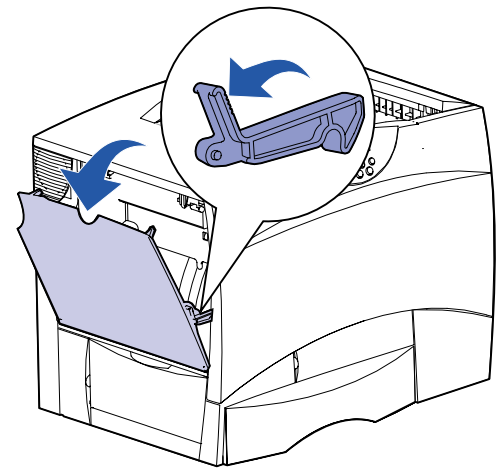
- 1 Wenn Sie die Universalzuführung verwenden, entsperren Sie die Feststellhebel auf beiden Seiten der Zuführung, um diese in die Horizontale zu öffnen.

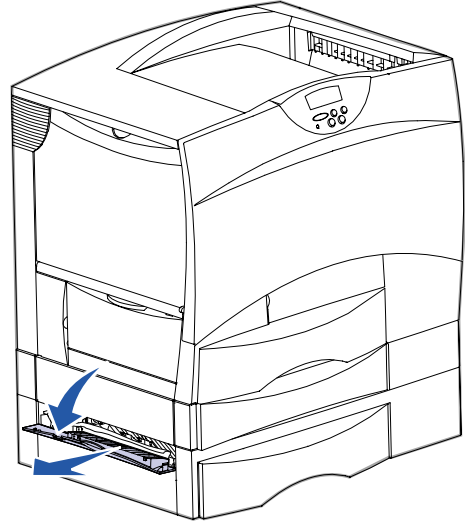
- 2 Beseitigen Sie eventuelle Papierstaus, und bringen Sie die Zuführung wieder in die Betriebsposition.

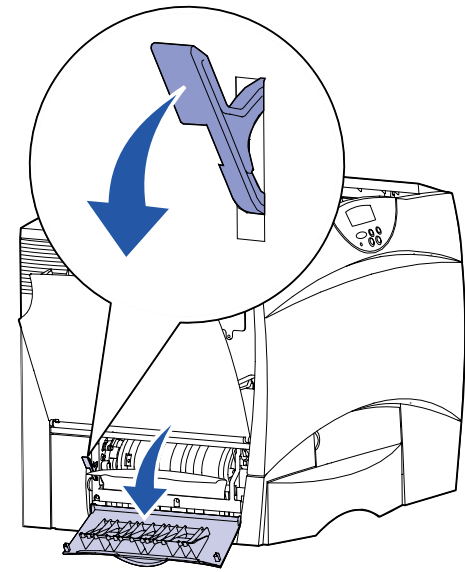
- 3 Öffnen Sie die linke Klappe. Halten Sie den Hebel gedrückt, während Sie eventuelle Staus beseitigen.

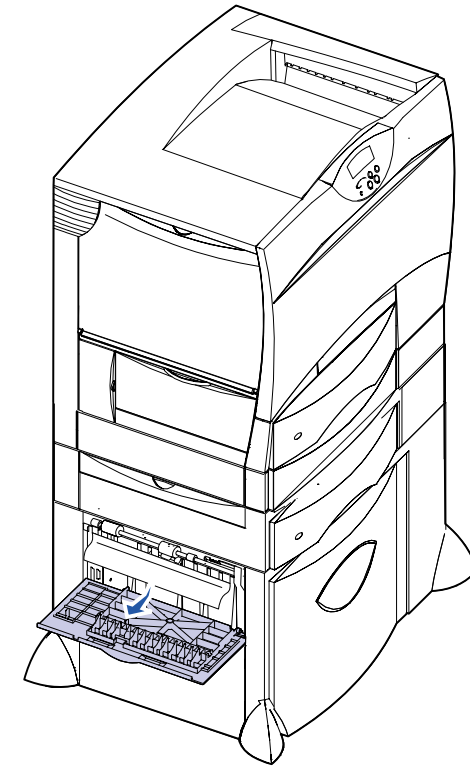
- 6 Schließen Sie die Klappe.
- 7 Öffnen Sie die Klappe der 2000-Blatt-Zuführung. Ziehen Sie die gestauten Seiten nach unten und aus den Rollen heraus.

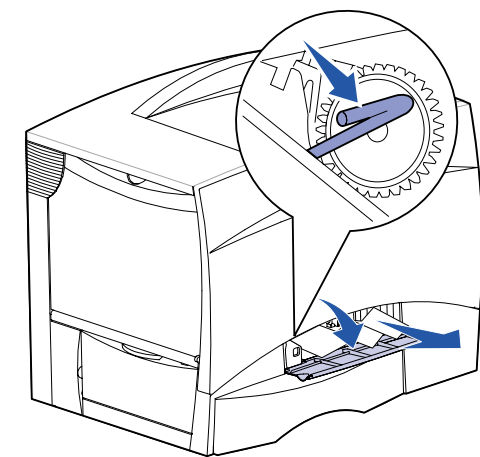
- 9 Öffnen Sie die vordere Klappe.
- 10 Halten Sie den Hebel in der oberen linken Ecke gedrückt. Beseitigen Sie eventuelle Staus in den Rollen unter der Bildübertragungseinheit.

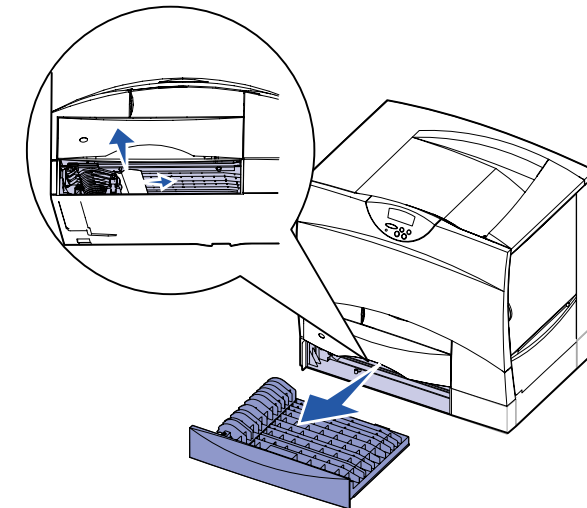
- 12 Schließen Sie Fach 1.
- 13 Ziehen Sie den Duplexmechanismus vollständig heraus. Sehen Sie ins Innere der Einheit, und entfernen Sie sämtliches Papier, das in den Rollen festgeklemmt ist.

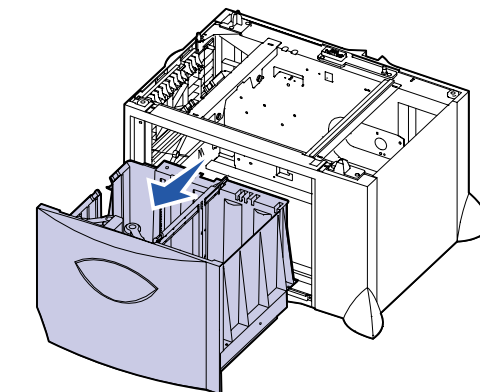
- 16 Schließen Sie die Fächer 2 bis 4.
- 17 Öffnen Sie die 2000-Blatt-Zuführung.

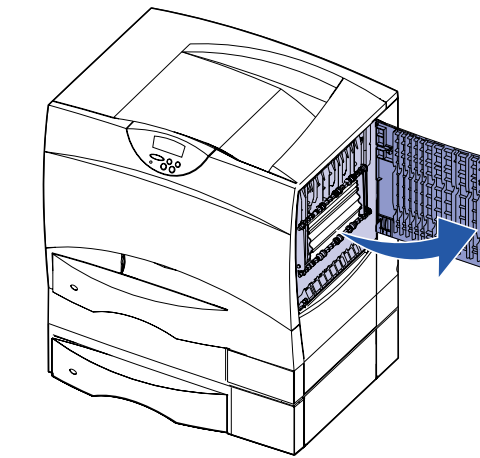
- 18 Beseitigen Sie eventuelle Staus, und schließen Sie die 2000-Blatt-Zuführung.
- 19 Öffnen Sie die obere rechte Klappe.

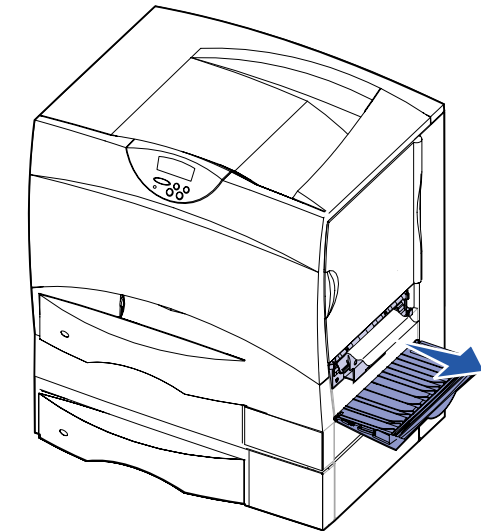
- 21 Öffnen Sie die untere rechte Klappe.

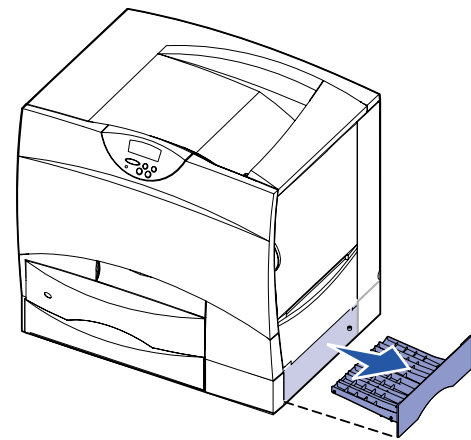
23 Entfernen Sie das Duplexfach.

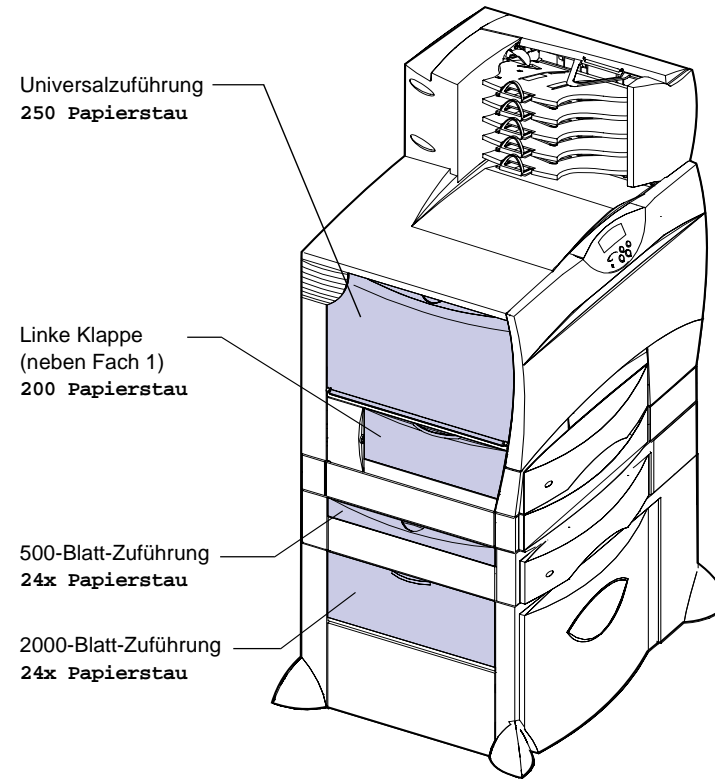
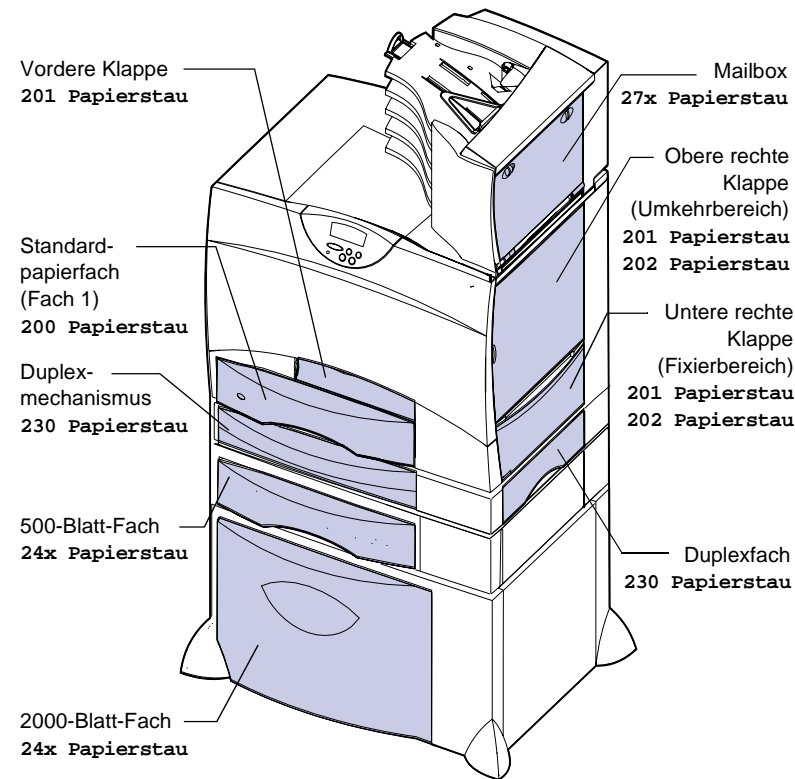
Die folgenden Abbildungen zeigen die Bereiche im Drucker, in denen Papierstaus auftreten können.

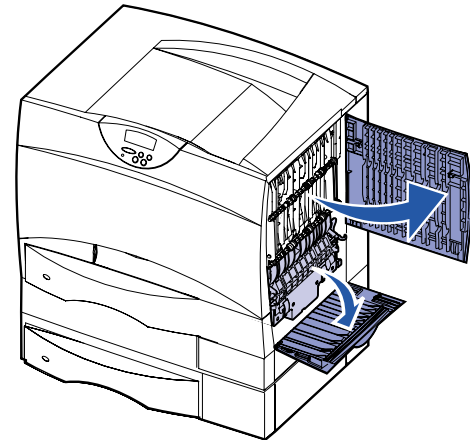
- 1 Leeren Sie den Papierweg. Wenn die Papierstau-Fehlermeldung weiterhin ausgegeben wird, fahren Sie mit Schritt 2 fort.
- 2 Öffnen Sie die obere und die untere rechte Klappe.

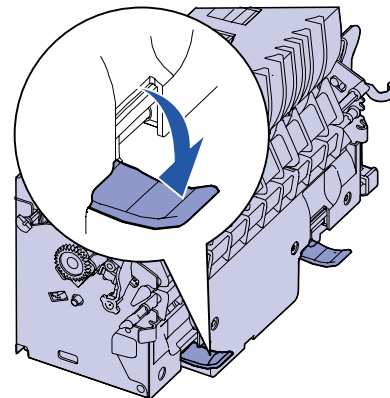
- 3 Ziehen Sie die Laschen nach unten. Sie gleiten in die Mitte, und die Fixierstation ist entsperrt.

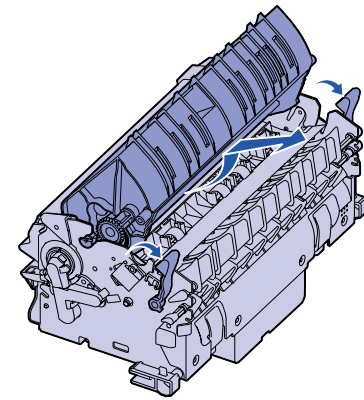
- 4 Ziehen Sie die Fixierstation aus dem Drucker, und legen Sie sie auf eine saubere, ebene Fläche.
- 5 Entriegeln Sie das Gehäuse, und legen Sie es beiseite.

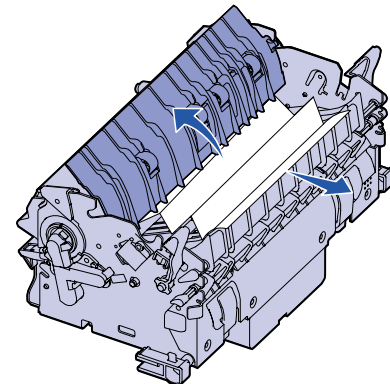
- 6 Heben Sie die Abdeckung der Fixierrolle an, und beseitigen Sie den Stau.

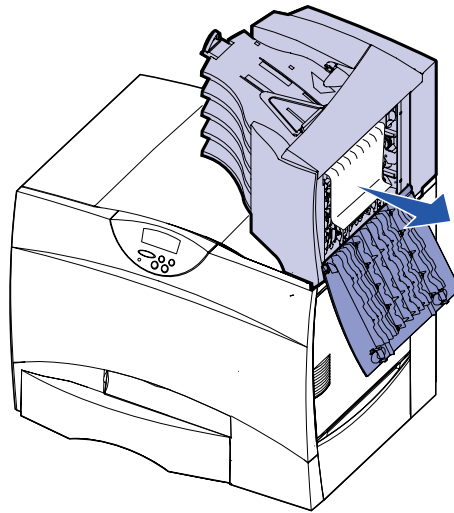
- 1 Öffnen Sie die hintere Klappe der Mailbox mit 5 Ablagen.
