Riemenwechsel an der Braun TG 1000

Die Bandmaschine TG 1000 (2- und 4-Spur) wurde von Ende der 60'er bis Mitte der 70'er Jahre bei Braun in Frankfurt hergestellt. Nach nunmehr 40 Jahren kann es sein, daß der Antriebsriemen gedehnt ist bzw. die Zählwerksriemen gerissen sind. Der Austausch ist problemlos und mit normalem Werkzeug möglich. Manchmal ist dabei auch eine "Inspektion" erforderlich, die jedoch hier **nicht** beschrieben ist.

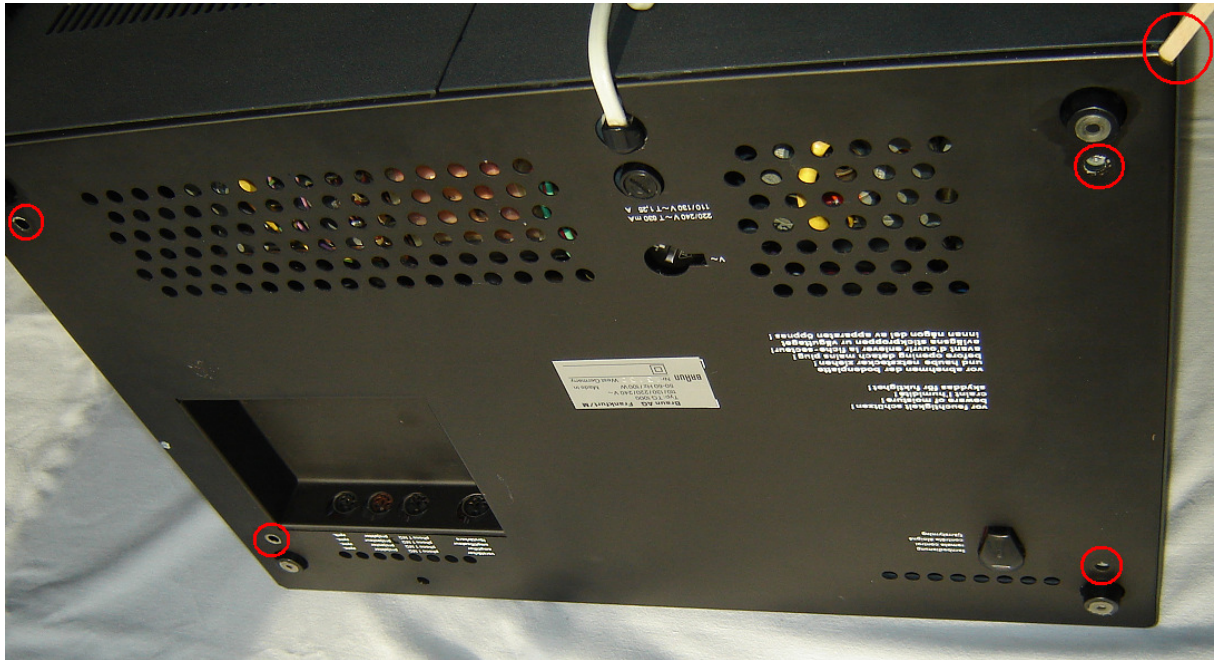
An Werkzeug braucht man einen Kreuzschlitzschraubendreher Gr.2, eine Nuß SW 7, einen Marker, einen Holzspatel, ein Wattestäbchen, einen Zahstoicher (nicht auf dem Foto) und eine Ablage. Der neue Riemensatz liegt auch bereit. Evtl. noch etwas Spiritus zur Reinigung der Bandführungen.
