Technische Information

Datum 07.12.01	Ref.-Nr. TV04801R	Modell KV-21FT1B, KV-21FT1E, KV-21FT1K, KV-21FT1U, KV-21FT2K, KV-21FX30B, KV-21FX30E, KV-21FX30K, KV-21LS30B, KV-21LS30E, KV-21LS30K, KV-21LS30U, KV-21LT1B, KV-21LT1E, KV-21LT1K, KV-21LT1U	PC
Beanstandung Horizontalausgangsfehler bei 21-Zoll-Geräten [BERICHTIGUNG]			IRIS 1111

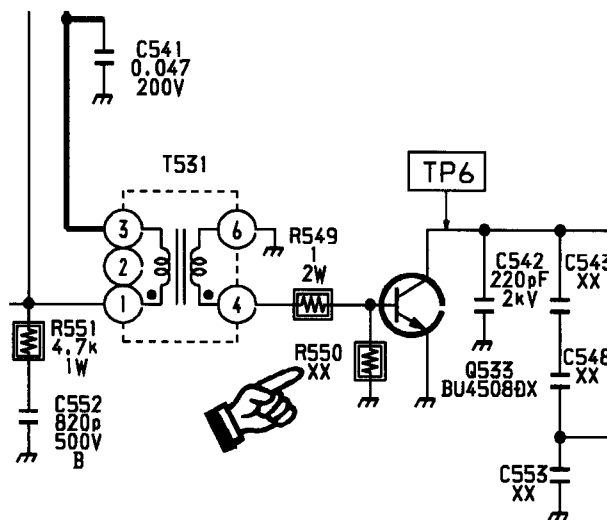
Horizontalausgangsfehler (Q533).

Großer Spannungs- oder Stromstoß.

Das A Board wie folgt mit den Bauteilen des "21" H-Out Service Kit" (9-948-014-42) bestücken.

- **Q533 "BU4508DX-ON5210"** (8-729-051-82) ersetzen.
- **R550 "10 Ohm 2W"** (1-215-880-00) bestücken.
- Die Bestückung von C542 und den Anschluss des Anodenkabels an die Bildröhre überprüfen.
